Joanna Plit

WAŁY PRZECIWPOWODZIOWE – ANTROPOGENICZNY ELEMENT KRAJOBRAZU

Flood protection walls - a man-made landscape element

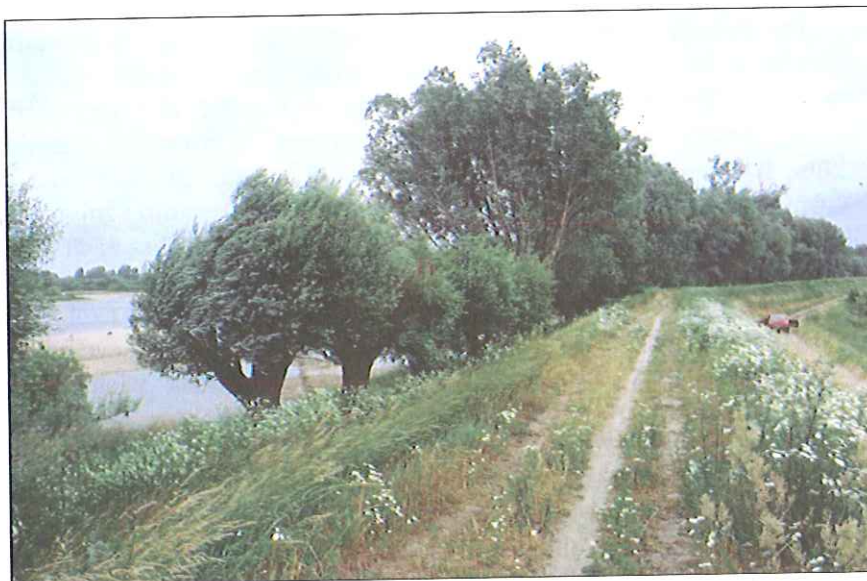
Fot. 1. Fragment koryta Wisły koło Solca, które wykorzystywane było przez rzekę w okresie międzywojennym.

Photo 1. Fragment of Vistula bed near Solca, used by river in interwar period

(zarośla wierzbowe i łągi wierzbowo-topolowe, gdzieniegdzie murawy i pastwiska).¹ Właśnie to sąsiedztwo stanowi ogromną atrakcję obszarów nadrzecznych dla turystyki i rekreacji (fot. 1,2).

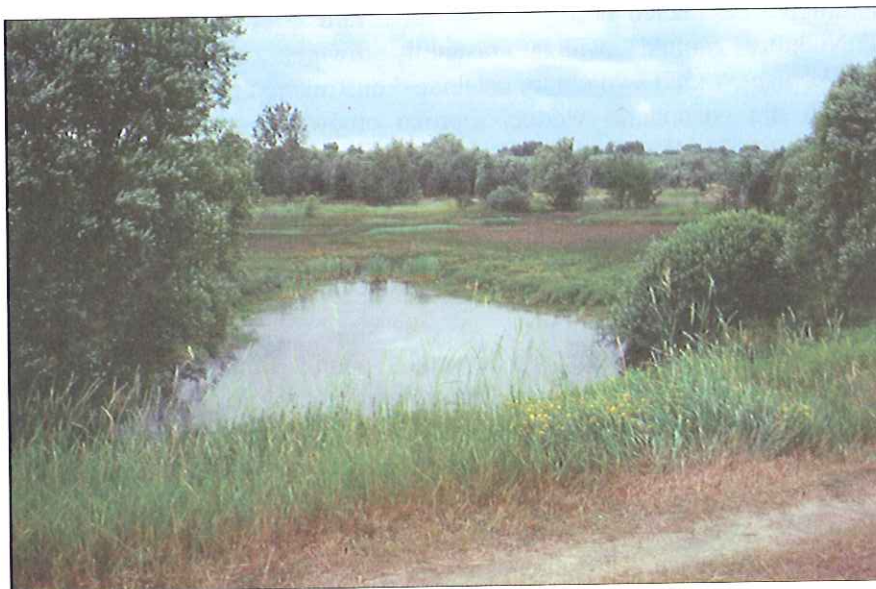
Fot. 2. Malowniczy przykład z przelomowego odcinek Wisły koło Zakrzewa.

Photo 2. Picturesque example from gorge part of Vistula near Zakrzew
