JUSTYNA WAROWNA

GEOMORFOLOGICZNE I KRAJOBRAZOWE SKUTKI ZMIANY REŻIMU HYDROLOGICZNEGO WISŁY W PRZEŁOMIE ŚRODKOWOPOLSKIM

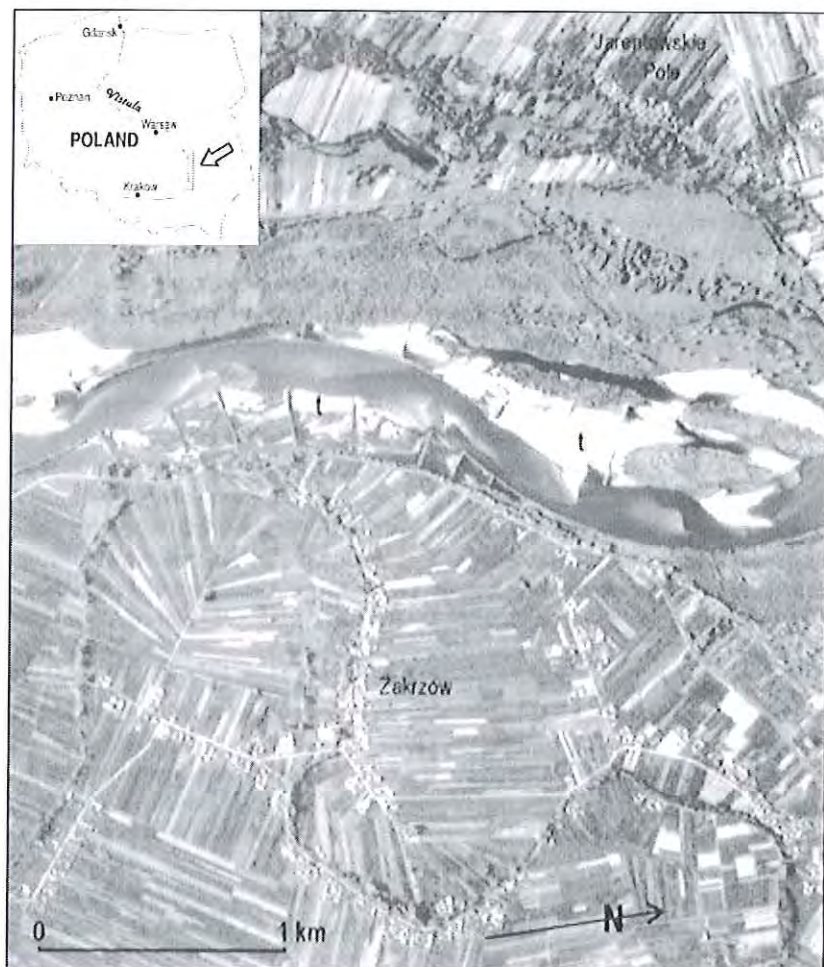
Ryc. 1. Dno doliny Wisły w odcinku prawostronnego rozszerzenia. Widoczny obszar równi zalewowej rzeki meandrującej (na E od koryta) i roztokowej (na W od koryta). Obszary te cechuje odmienny układ pól i upraw, co wskazano w tekście; t – terasa techniczna.

Fig. 1. Bottom of the Vistula river valley in the right side wider reach. A floodplain of the east side has meandering river relief, a west side – a braided one. Visible a diverse pattern of fields; t - technically conditioned terrace.

Efektom zmiany funkcjonowania rzeki jest zmiana charakteru rzeźby dna doliny. Formy związane z rzeką meandrującą pozostały głównie w rozszerzeniu Kamień – Podgórz, w pozostałych częściach doliny są znacznie słabiej czytelne (ryc. 1). Przede wszystkim są to starorzecza, jedne w postaci odciętych pętli, drugie tworzą długie ciągi kolejnych 3-4 zakoli, o długości 8-10 km. Niektóre wypełnione są wodą prawie na całej długości, inne tylko w miejscach przegłębionych. Położenie tych form zaznacza się zwykle zwartym pasem drzew

i zarośli towarzyszącym ich brzegom, w sytuacji braku takiej roślinności na pozostałym, obecnie uprawowym obszarze. Charakterystyczne jest, że rodzaj upraw koreluje się z elementami rzeźby dna doliny i rodzajem osadów tam deponowanych. Najlepsze gleby madowe ciągną się pasem przez środkową część rozszerzenia Kamień-Podgórz i na nich znajdują się gęsto przylegające do siebie obszary sadów i chmielników. Obszar ten jest nieco wyniesiony nad sąsiednie obniżenie i ma cechy wału przykorytowego związanego z rzeką meandrującą. Wzdłuż osi tej formy biegnie kręta droga komunikacyjna, a wsie rozlokowały się nad krawędziami paleokoryt.
