DLACZEGO KONIECZNA JEST REWITALIZACJA RZEK KARPACKICH?

słowa kluczowe: rzeki karpackie, rewitalizacja, regulacja cieków, równowaga środowiska

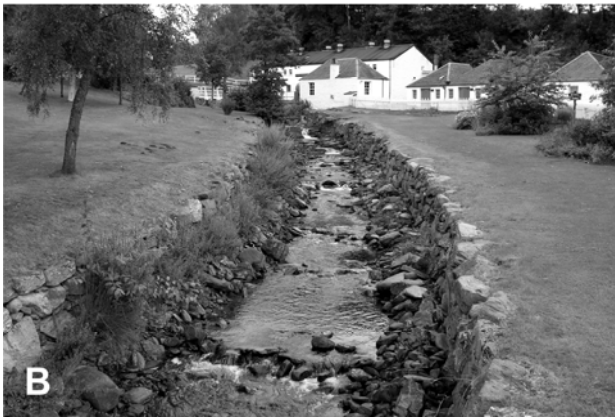
Fot. 1. Przykłady żłobów kamiennych o różnej estetyce i wpływie na środowisko przyrodnicze: (A) żłób w potoku Łopuszna w Gorcach z nieprzepuszczalnym, wyrównanym dnem, które nie może zostać zasiedlone przez organizmy denne, i szybkim prądem wody uniemożliwiającym bytowanie ryb i ich migrację na tarło; (B) żłób z terenu Szkocji o żwirowym dnie uformowanym w szereg progów i przegłębień, umożliwiający bytowanie organizmów wodnych. (fot. B. Wyźga).

Photo 1. Examples of artificial, stone lined open channels of different scenic attractiveness and environmental impact: (A) artificial channel of Łopuszna Stream, Polish Carpathians, with an impervious, smooth bottom, inhospitable to benthic biota, and with fast water flow precluding the existence of habitats for fishes and their upstream migration to spawning places. (B) artificial channel from Scotland showing a gravelly bed with a sequence of steps and pools, providing habitats for aquatic biota. (photo by B. Wyźga).

było wznoszenie stopni i progów piętrzących. Rozwiązanie to nie likwidowało jednak przyspieszonego odpływu wód wezbraniowych wyprostowanymi korytami, a budowle piętrzące powodowały utratę drożności cieków dla ryb (Bojarski i in., 2005). Najbardziej dotkliwą dla środowiska przyrodniczego oraz estetyki krajobrazu ingerencją człowieka w cieki karpackie była zamiana naturalnych koryt na żłoby kamienne – sztuczne koryta o dużej przepustowości służące bezpiecznemu przeprowadzeniu wód wezbraniowych przez tereny o intensywnym zagospodarowaniu. Sposób wykonania tych koryt (fot. 1A) uniemożliwiał jednak bytowanie w nich większości grup organizmów wodnych i ich migracje wzdłuż cieków (Kłonowska i in., 1999).
